## بازسازی پس از سوانح با رویکرد «ساخت بهتر از قبل»

### درس آموخته‌هایی از تجربه بازسازی روستای حسین آباد کالپوش

پس از زمین لغزش ۱۳۹۷-۱۳۹۸

# کتاب مستندسازی بازسازی روستای حسین آباد کالپوش استان سمنان

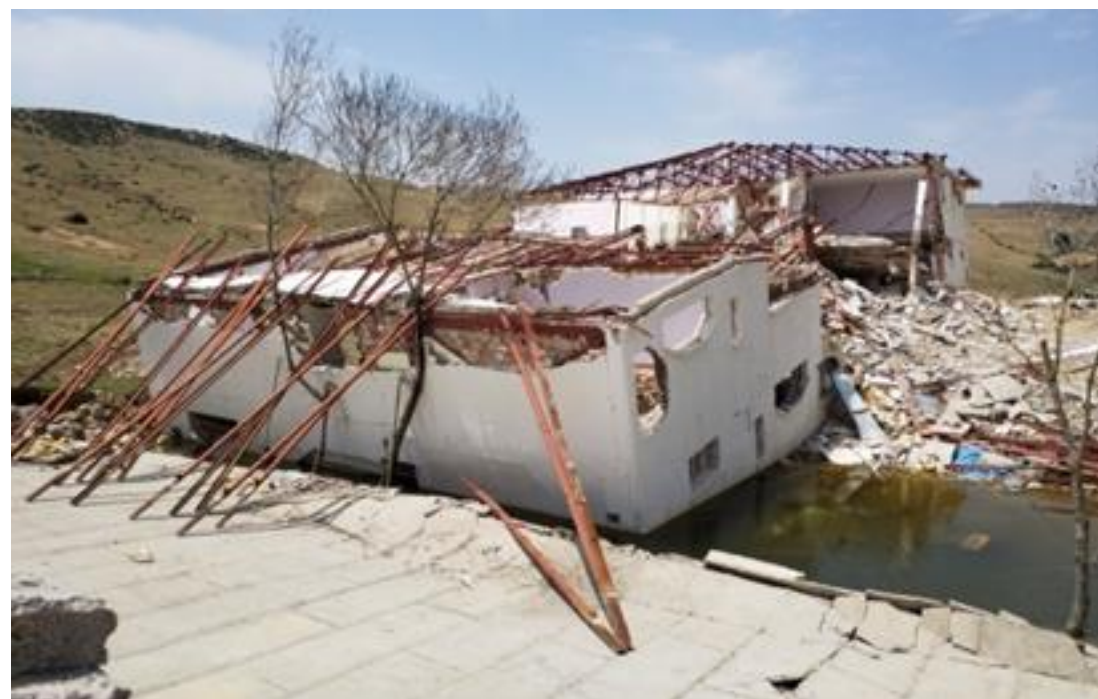
تخریب کامل مدرسه

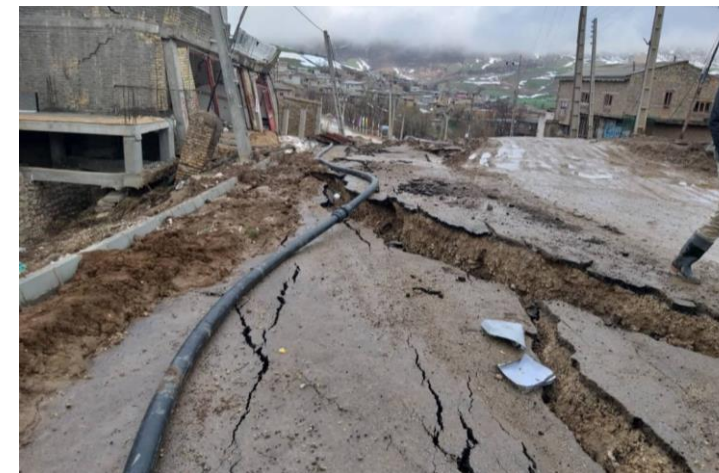
جاده ورودی

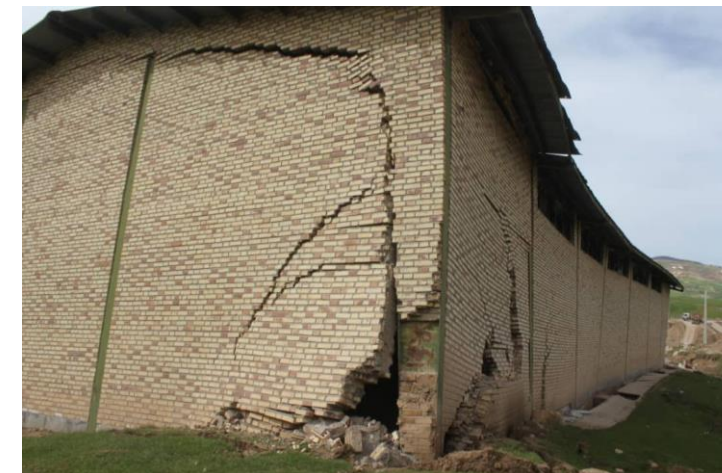
سوله ورزشی

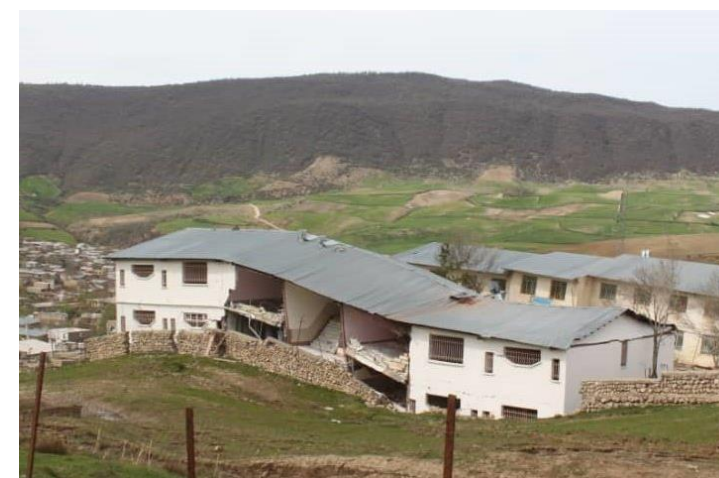
مدرسه شبانه روزی هاجر

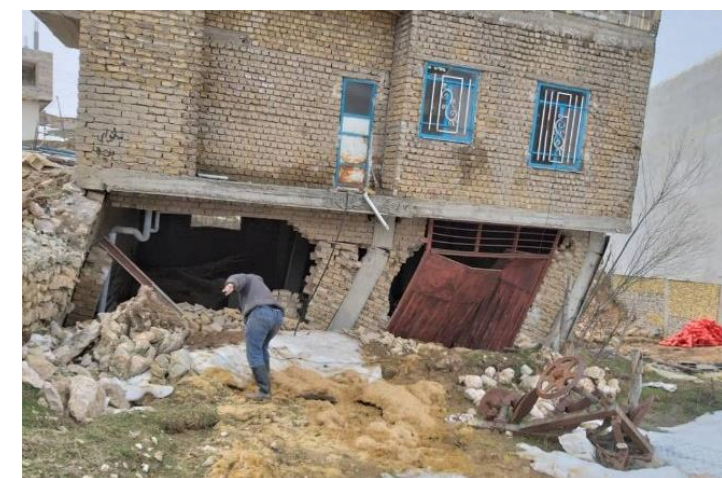
توده‌های خاک نسبتاً آهسته حرکت می‌کردند؛ اما خانه‌ها، مدرسه، سوله ورزشی، جاده ورودی، تیرهای برق و زیرساخت‌ها آسیب جدی دیدند.

خانه های مسکونی

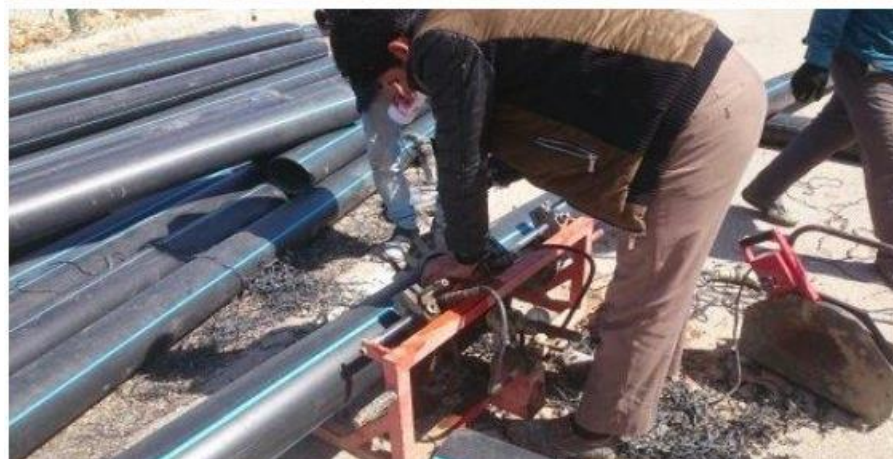
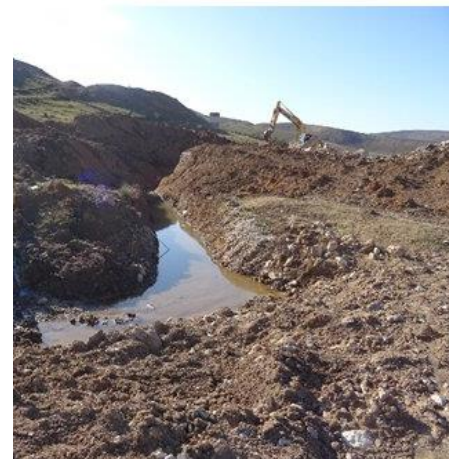
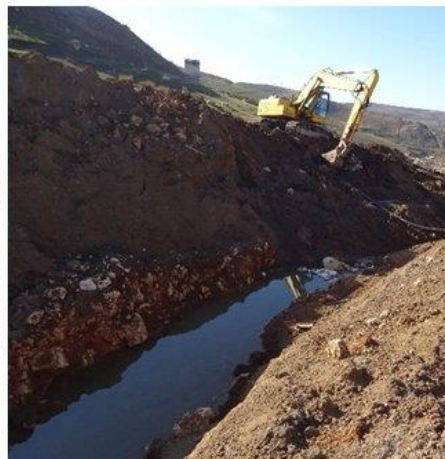
خط انتقال و زهکشی توسط مجموعه سد

زهکشی آب تراوش‌یافته، بهار ۱۳۹۸

بستن ورودی مخزن از یک سمت (فروردین ۹۸)، پایین آمدن تراز مخزن  
(نیمه دوم ۹۸)، همکاری در زهکشی و هدایت آب چشمه‌ها

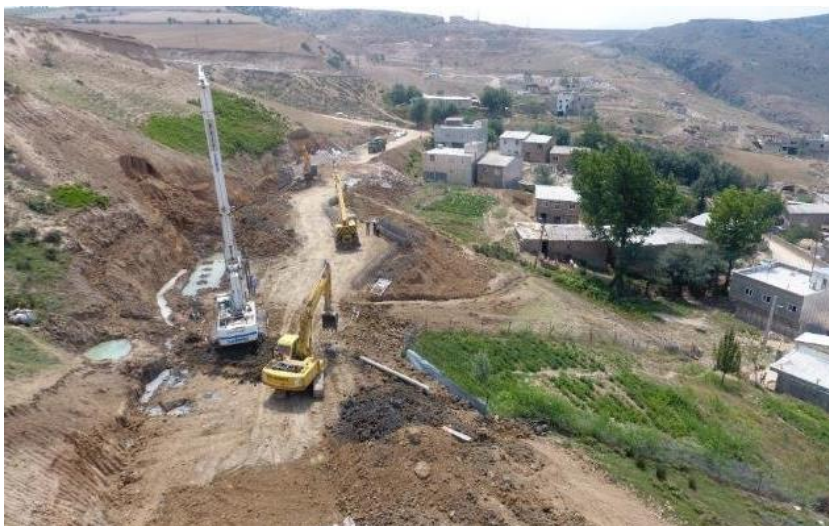
اجرای شمع‌های بتنی برای تثبیت بستر روستا

شمع بتنی ۲۰ متری

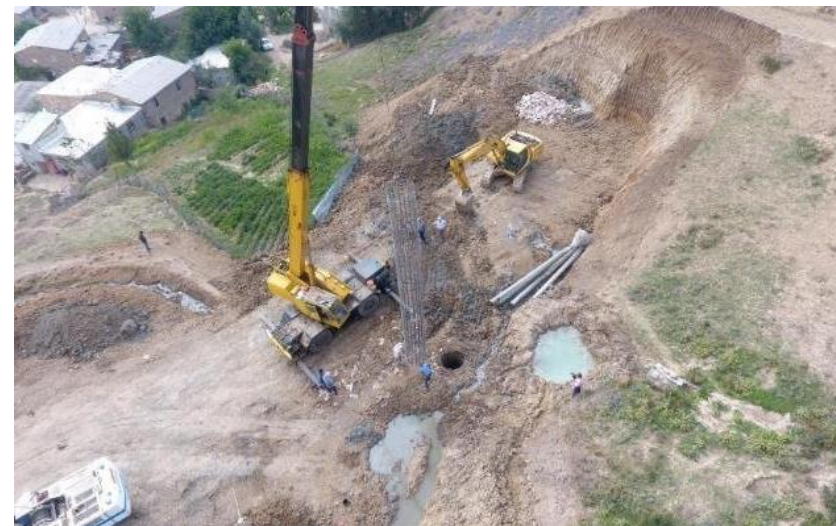
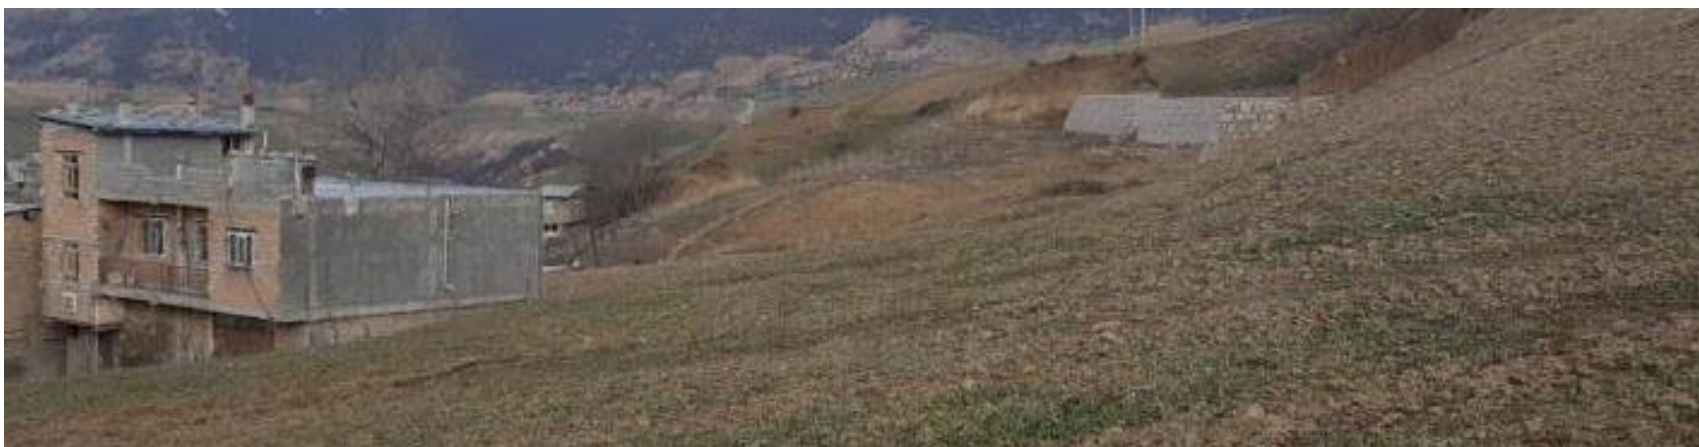
دیواره اجراشده در محل شمع‌ها، دی ۱۴۰۲

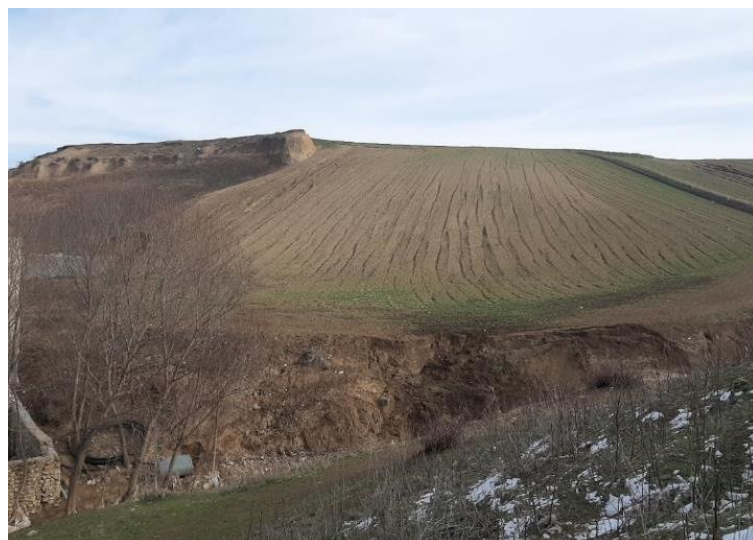
تپه نیازمند سبک‌سازی

| الزام | وضعیت تا دی ۱۴۰۲ |
|---|---|
| سبک‌سازی تپه مشرف | به دلیل مخالفت مالکان اجرا نشد |

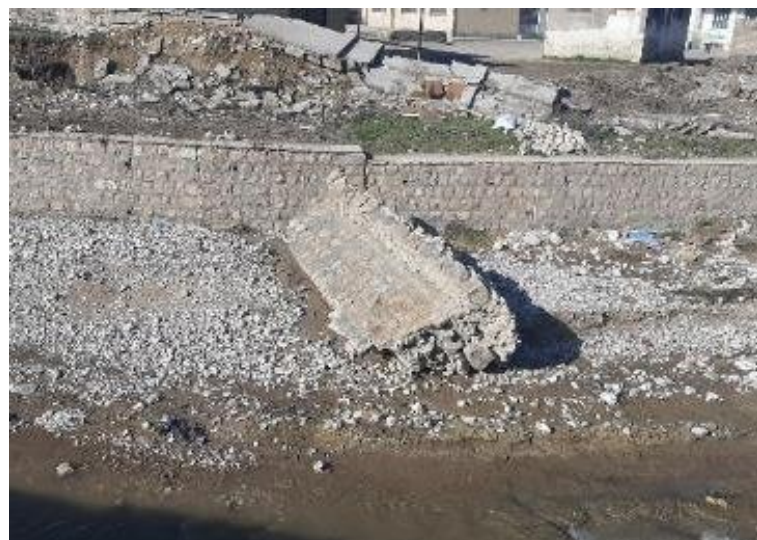
تخریب دیواره در سیل آبان ۱۴۰۲

| الزام | وضعیت تا دی ۱۴۰۲ |
|---|---|
| نگهداری دیوارها و زهکش‌ها | آسیب در سیل آبان ۱۴۰۲؛ جابه‌جایی سنگ‌های زهکش |

ماندگاری ایمنی برای به متولی مشخص، بودجه نگهداری و همراهی مردم نیاز دارد.

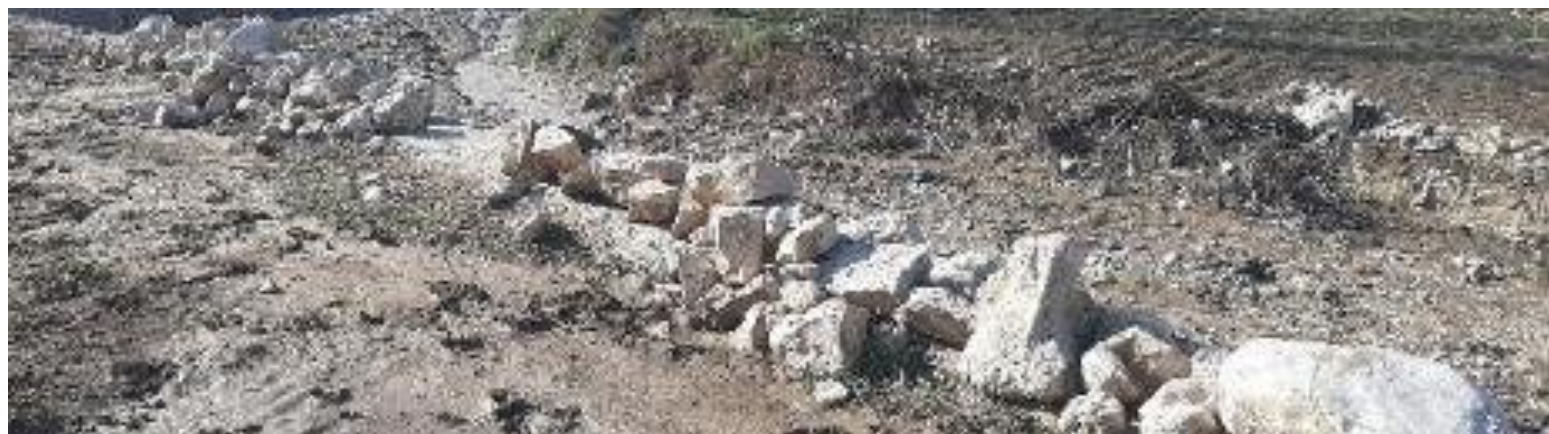
جدا کردن سنگ‌های زهکشی از خاک، دی ۱۴۰۲

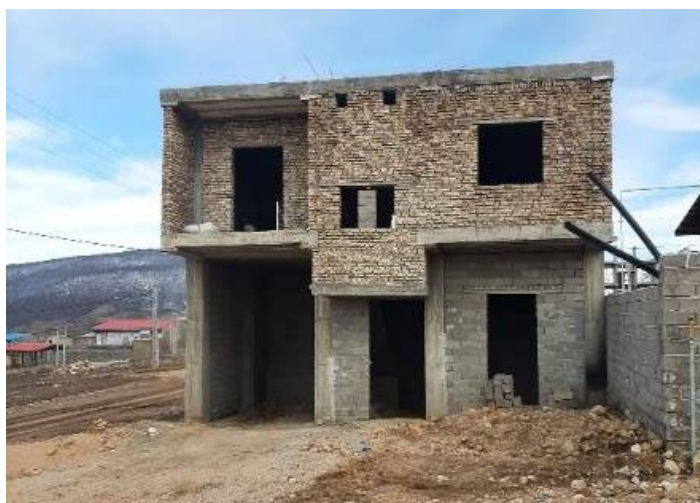
خانه نیمه‌کاره دارای پی‌لوت، دی ۱۴۰۲

فونداسیون در سایت ۱۴ هکتاری  
خانوار ساکن تا دی ۱۴۰۲  
خانه‌های با پی‌لوت ناتمام\*

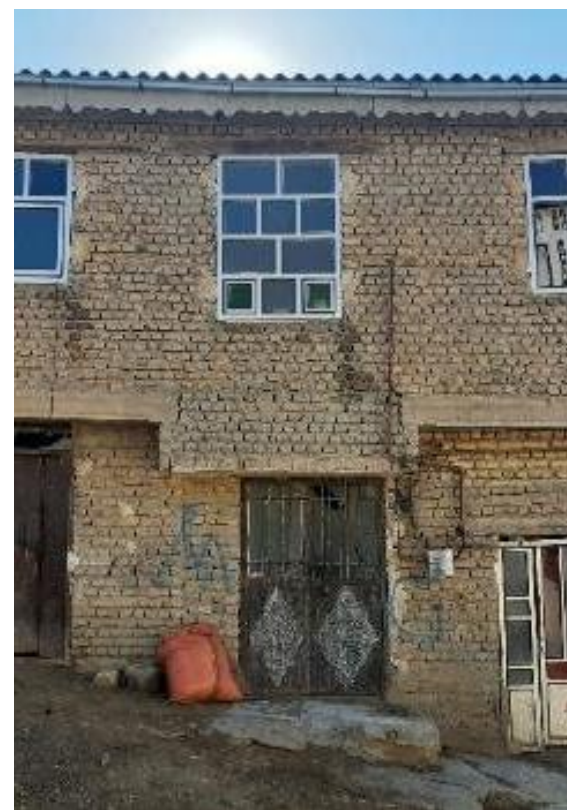
خانه آسیب‌دیده، دی ۱۴۰۲

- سکونت در خانه‌های آسیب‌دیده و پهنه‌های پرخطر
- خطر بالای زلزله در منطقه
- برنامه آمادگی جامعه و هشدار محلی گزارش نشده
